スポーツアスリートとともにあゆむSankenの施工実例 2

体育館フロア再生工事 編

(床改修工事 / 基礎改善工事)

株式会社三建

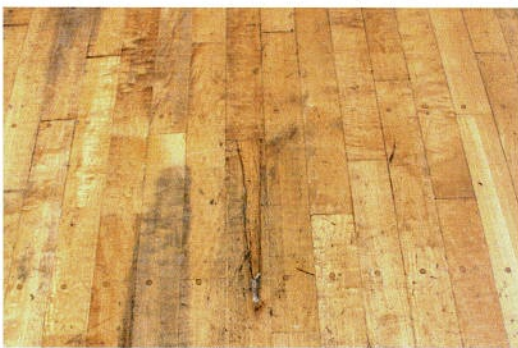
大きく裂けた床材

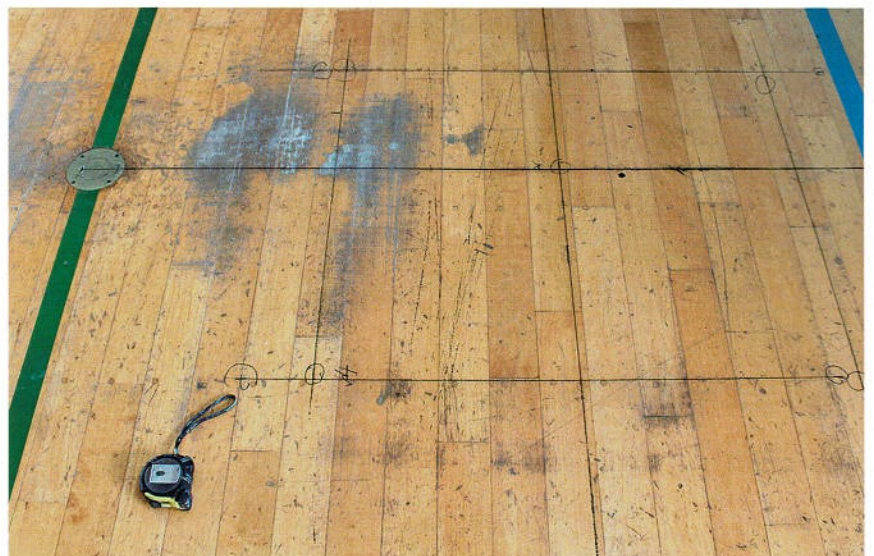
新規のボールアンカーの設置箇所の特定制量

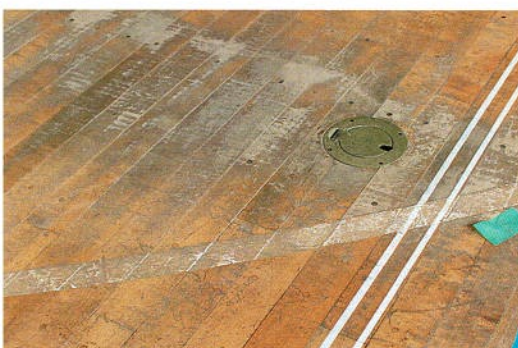
グラつきのあるボールアンカー器具と床

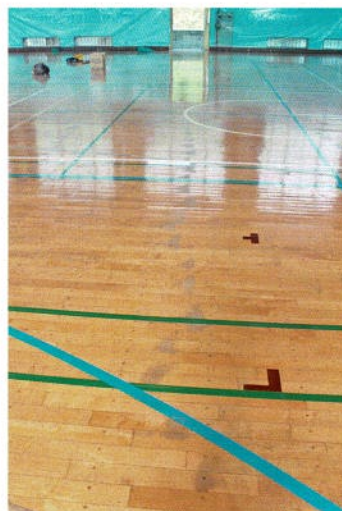
引きずりによるダメージ痕

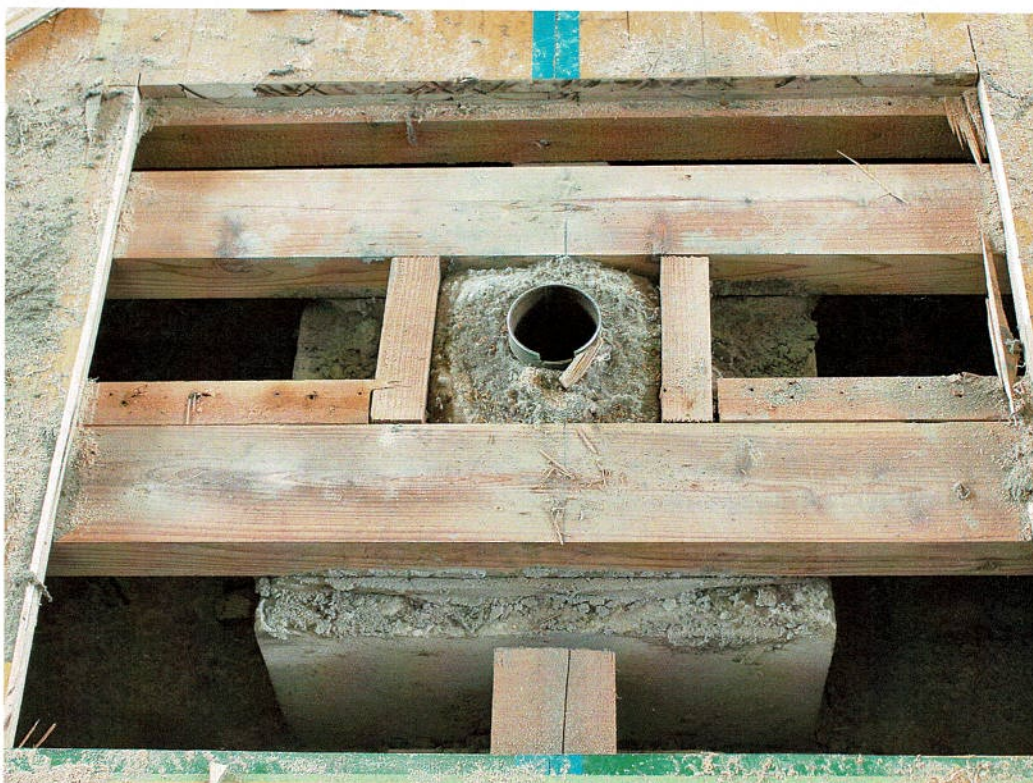
床材をはがしたグラつきのあるポールアンカー基礎の状態

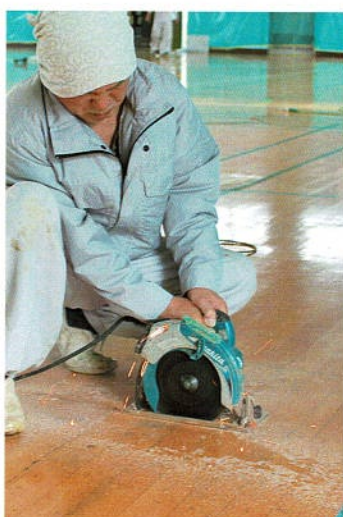
床材の剥離に着手

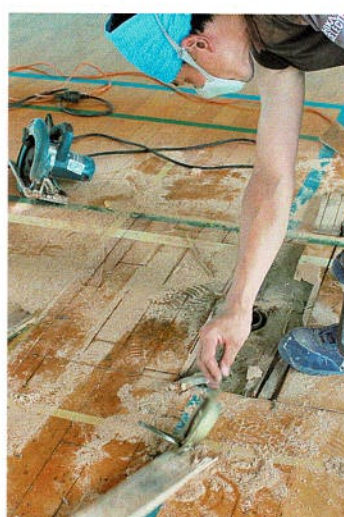
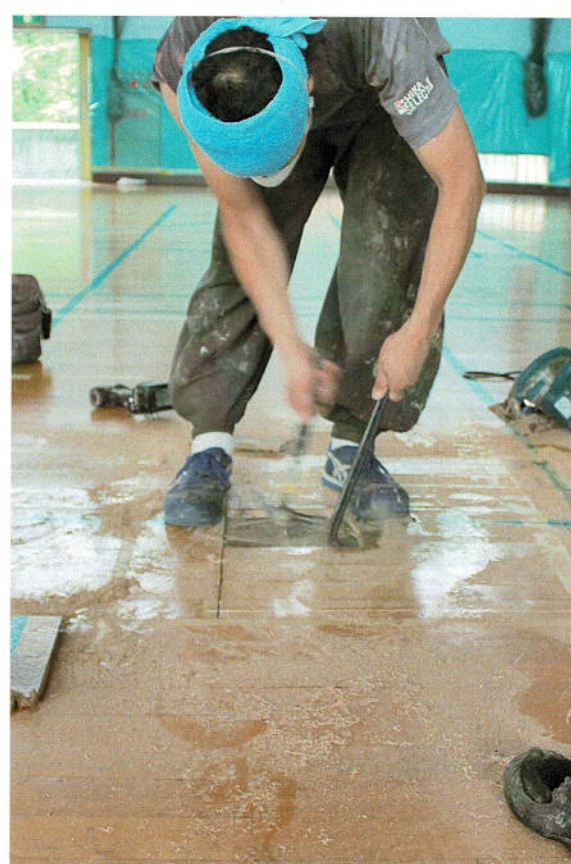
慎重な床材の剥離工程

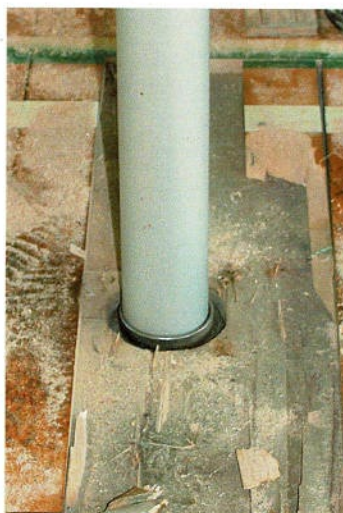
ポールを立ててチェック

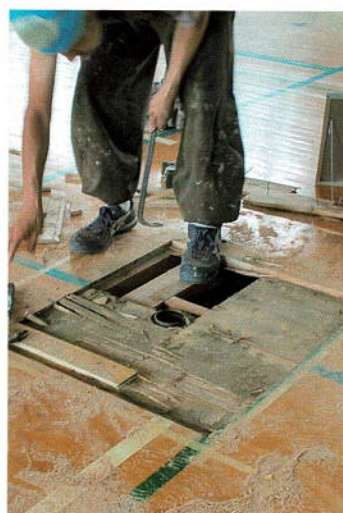
基礎部が見えてくる

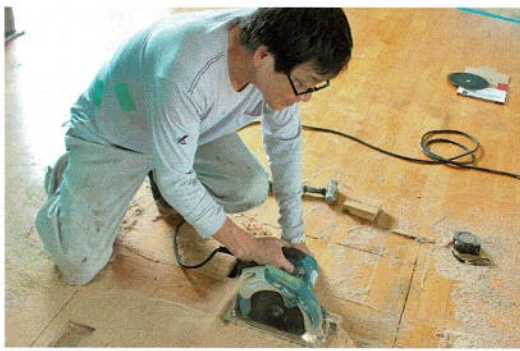
修繕箇所の開口作業

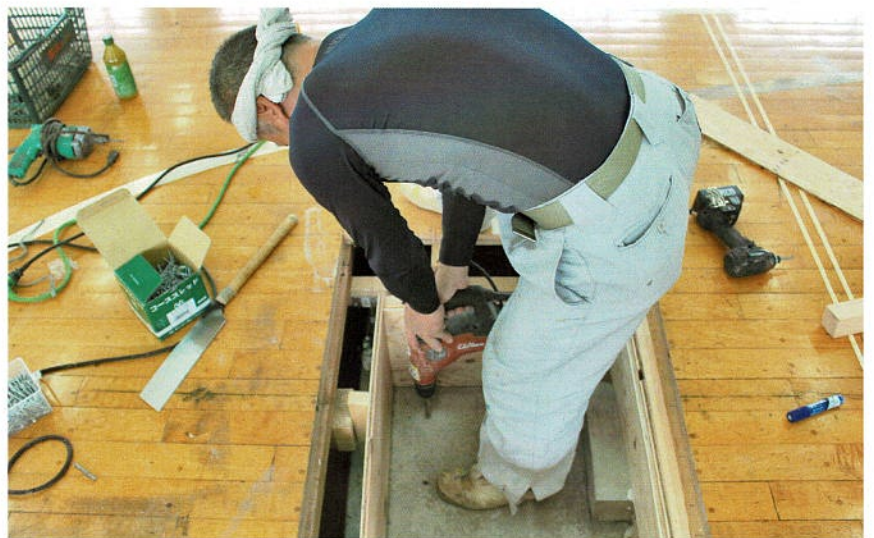
鉄筋アンカー設置用の穿孔作業

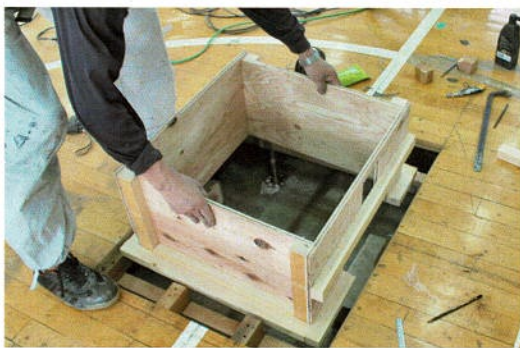
新しい基礎用の型枠 (仮合わせ)

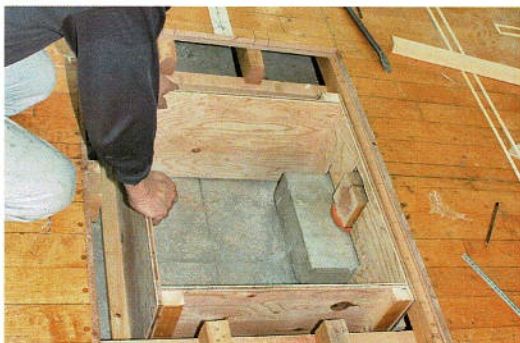
型枠の綿密なチェック

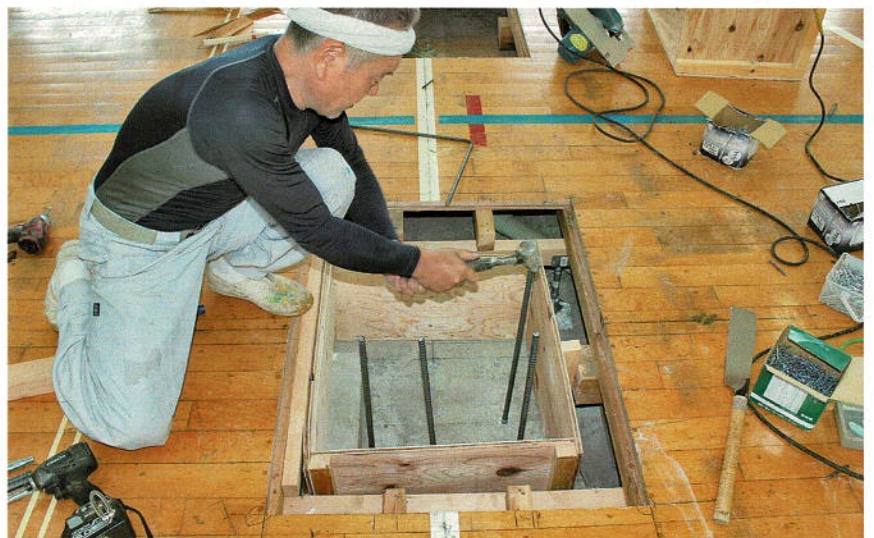
鉄筋アンカーの打ち込み

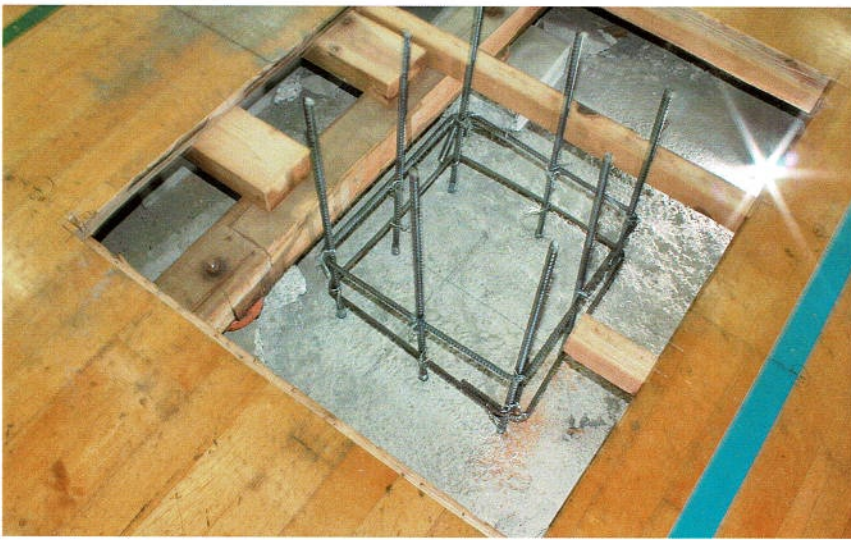
型枠を一旦外して鉄筋合わせ

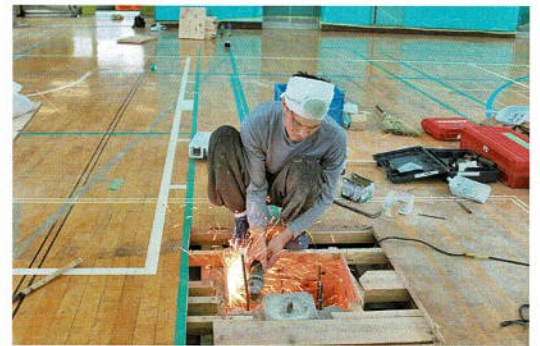
鉄筋を切断して高さを調節

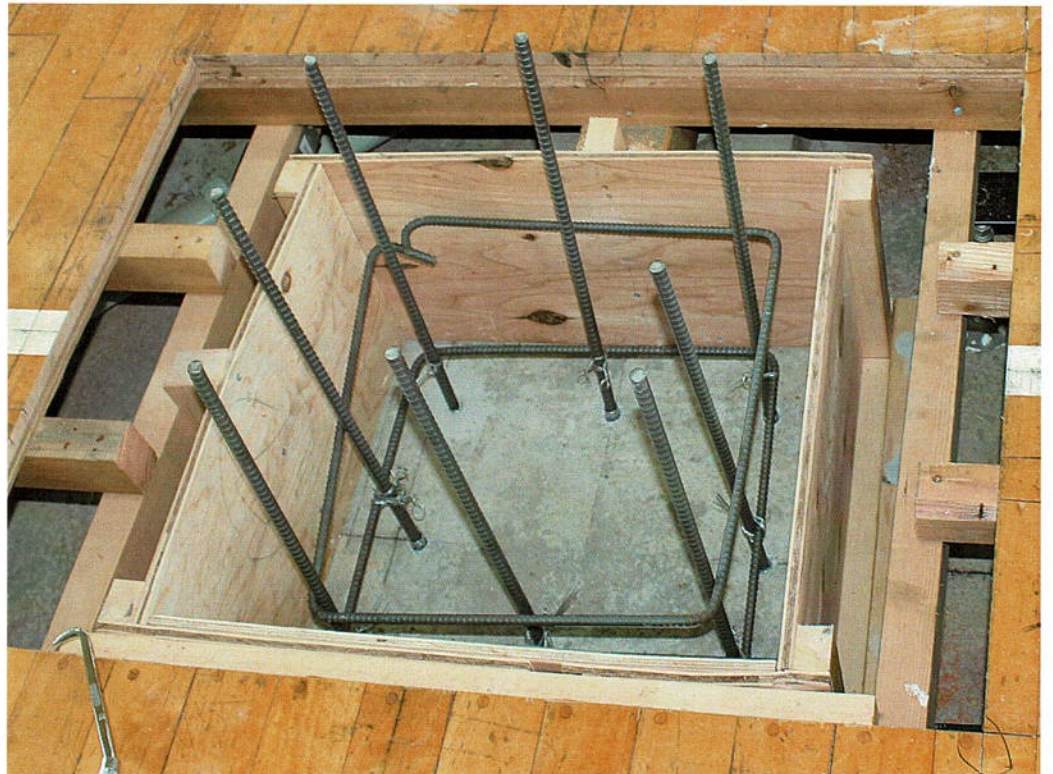
型枠を再度設置して生コン注入に備える

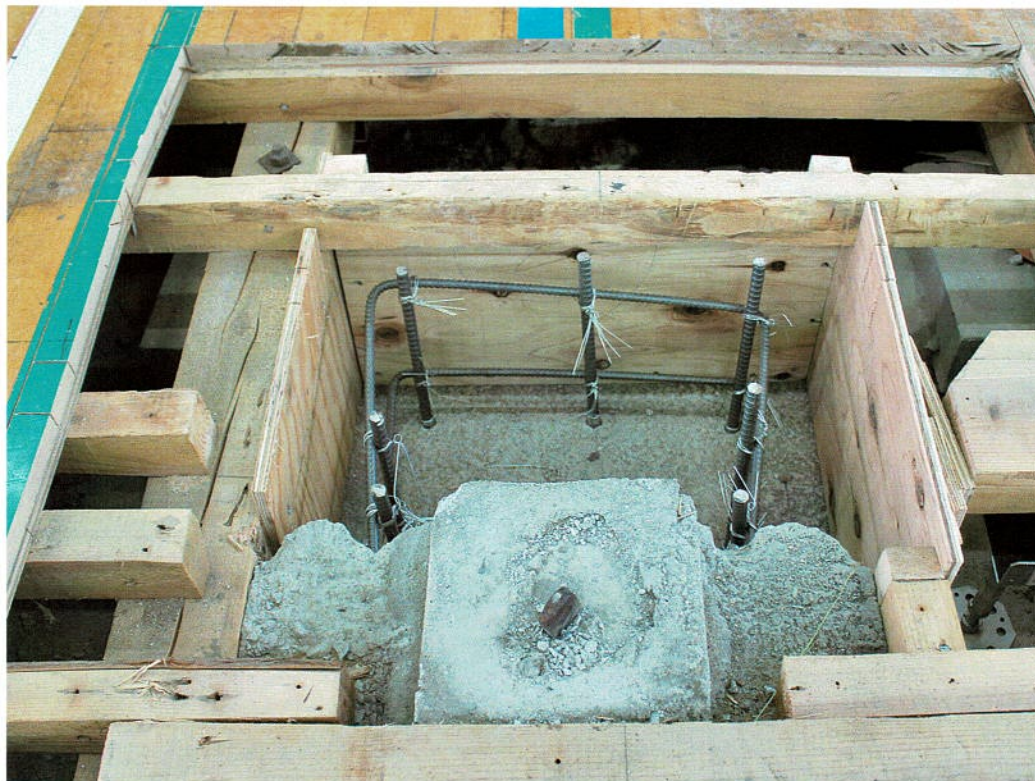
型枠設置完了後、開口部の閉鎖作業へ

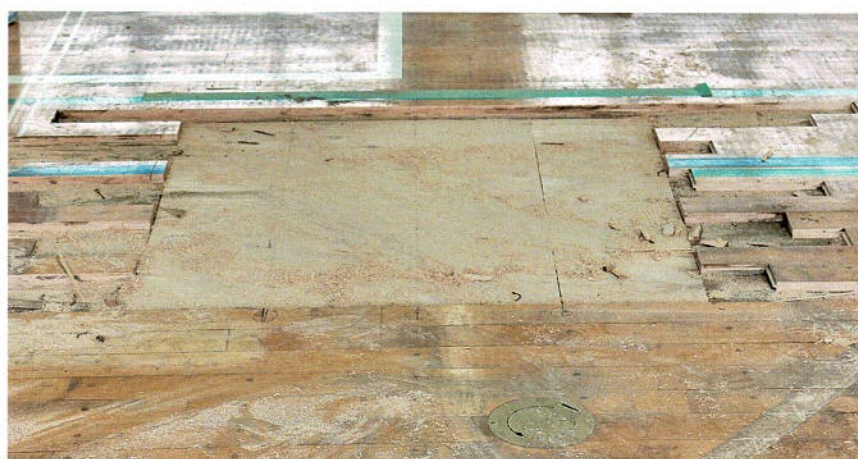
床材を貼るために周囲の床材を割り付ける

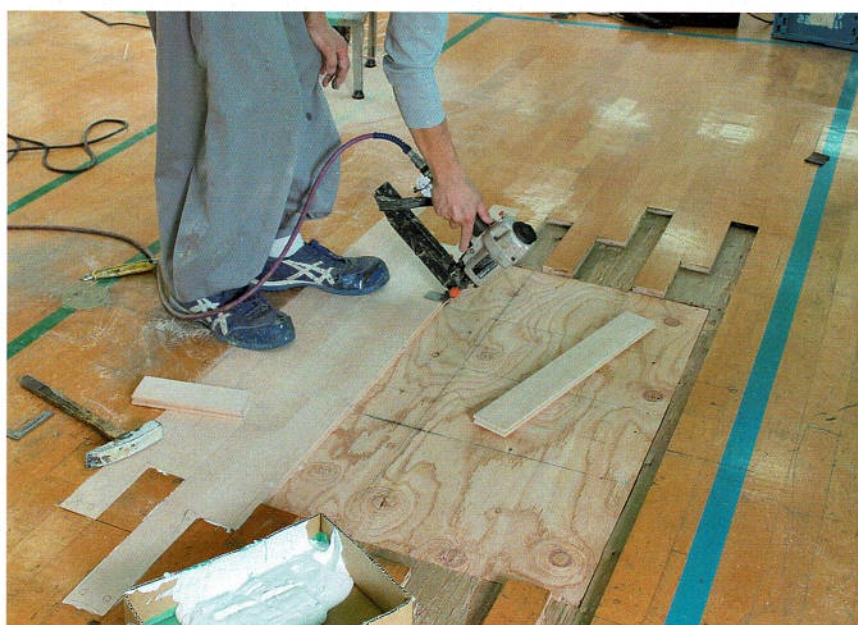
コンパネをしっかり留める

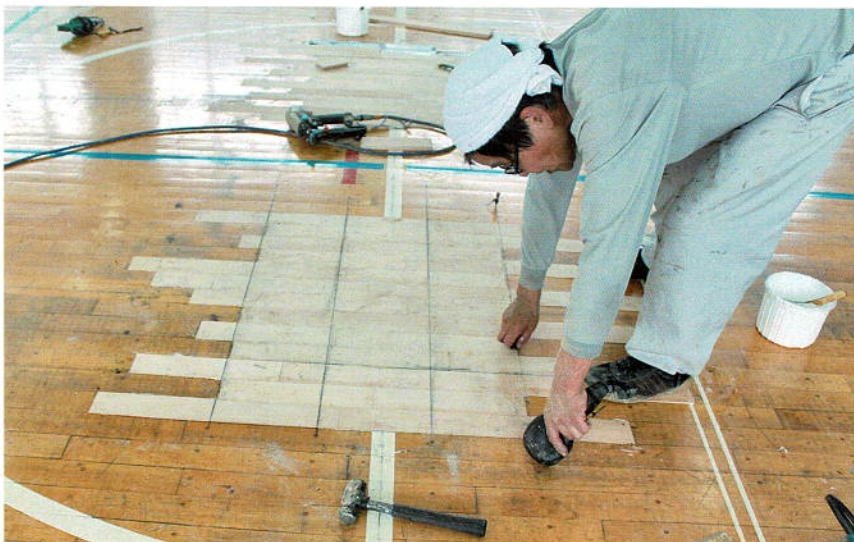
貼り込み後、根太合わせの墨つけ

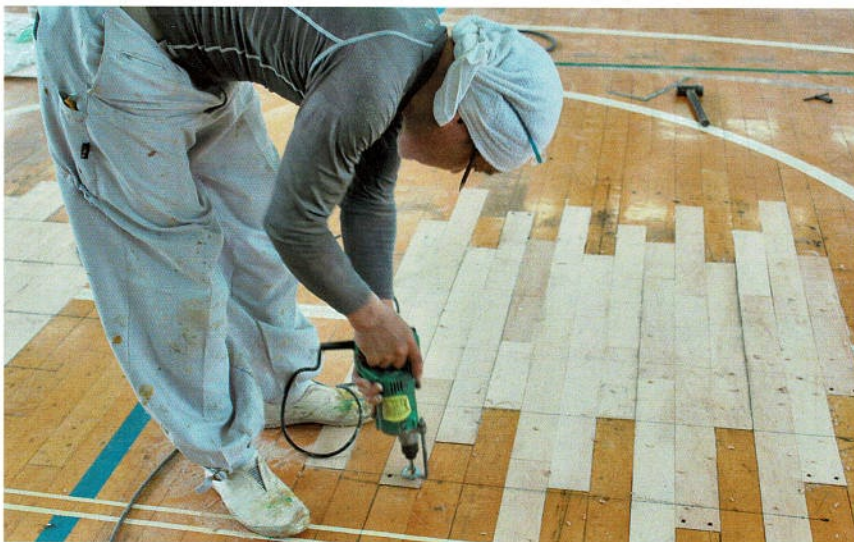
ラインに合わせてぶビス穴開け

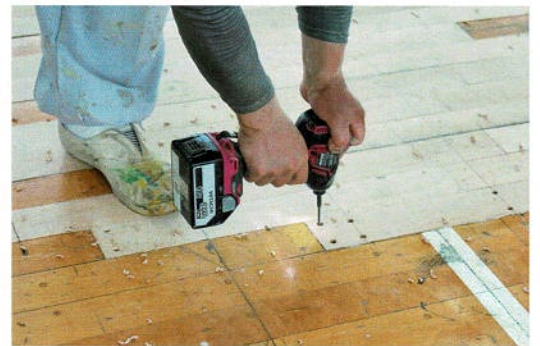
木ビスの打ち込み

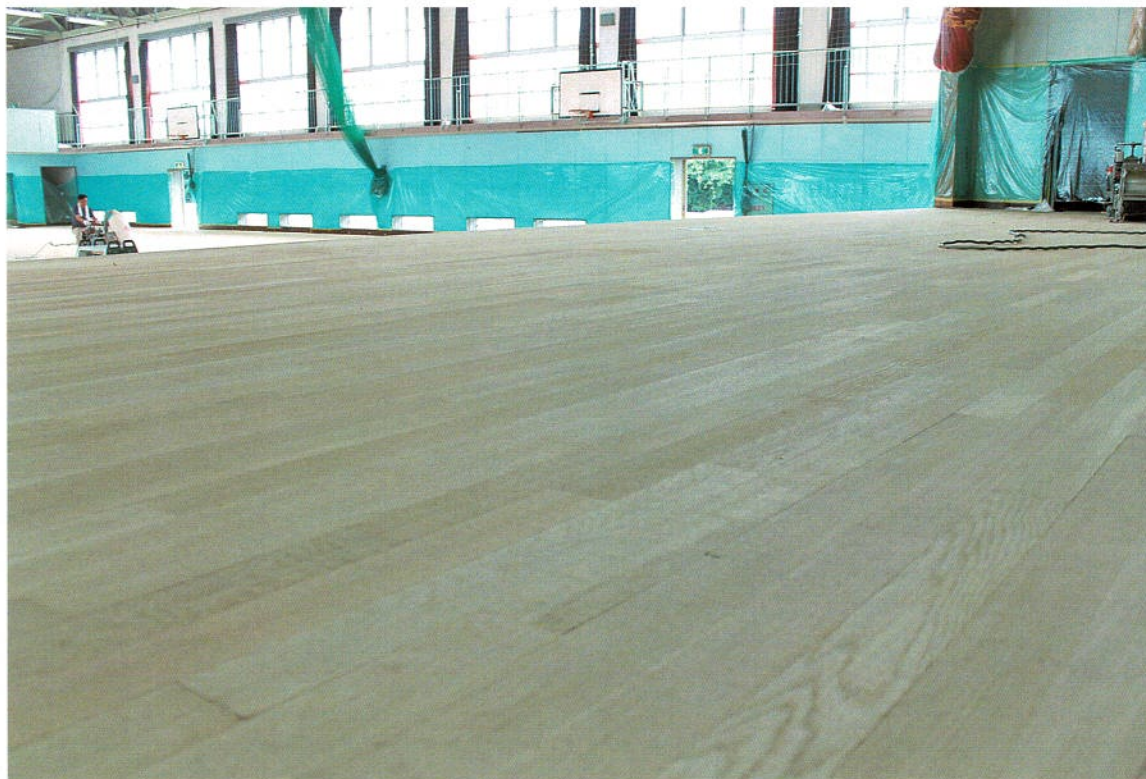
サンダー掛けで表面を研磨(ステージ部)

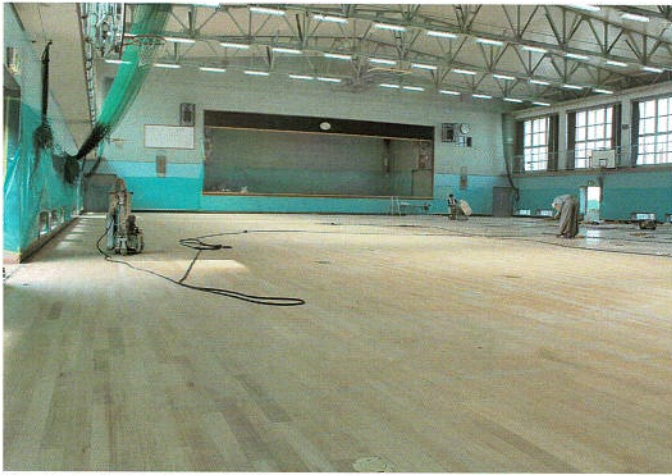
2回目の重ね研磨作業

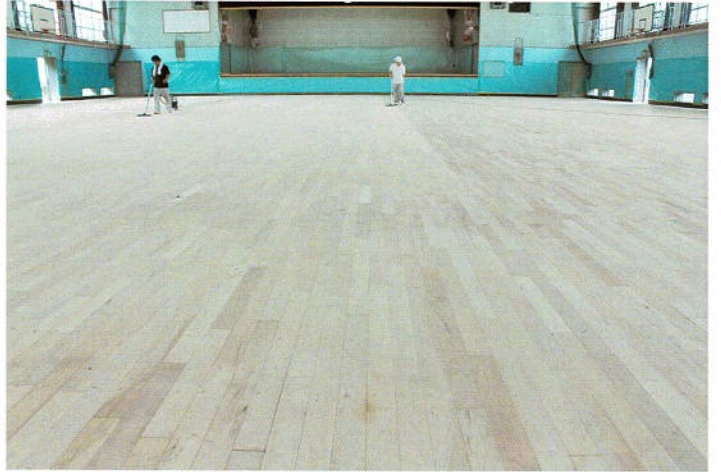
2回の研磨終了後、微細粉を丁寧に吸引除去

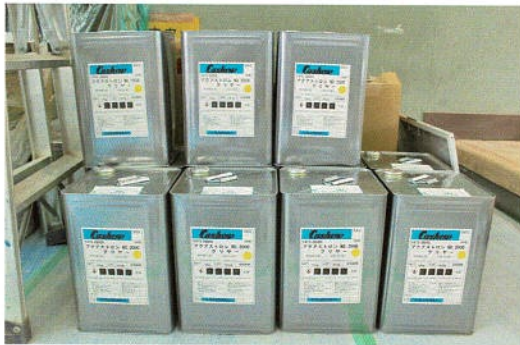
アクリルクリアワックス材 (2剤硬化型)

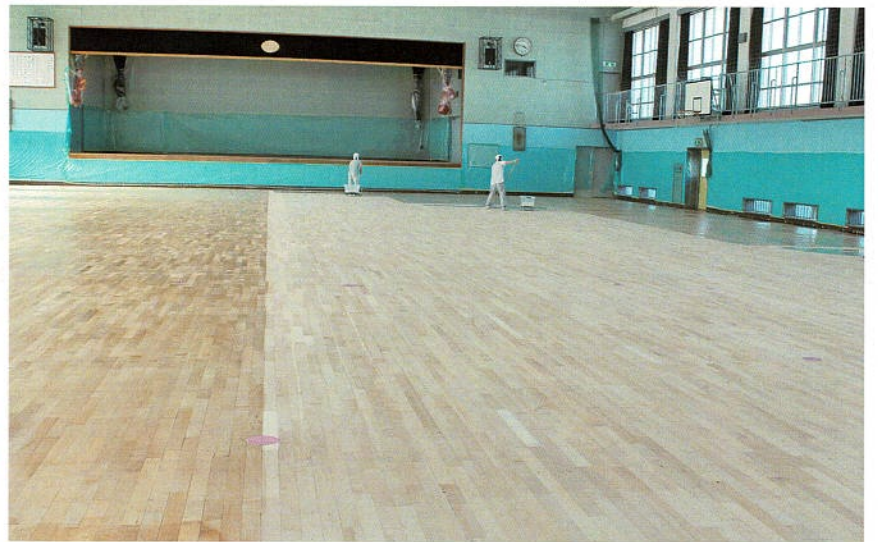
特殊樹脂刷毛ですべて手作業で塗布

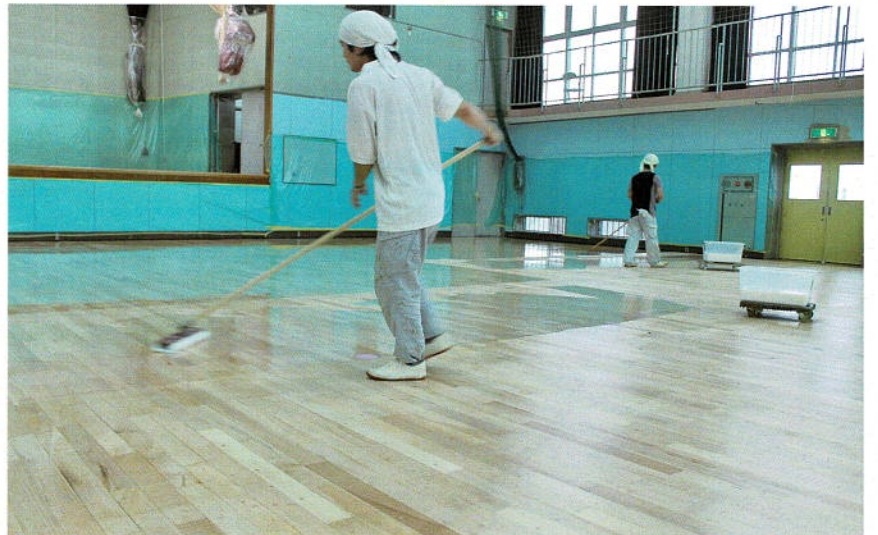
2回目のクリアワックス塗布。その後につや出し研磨します

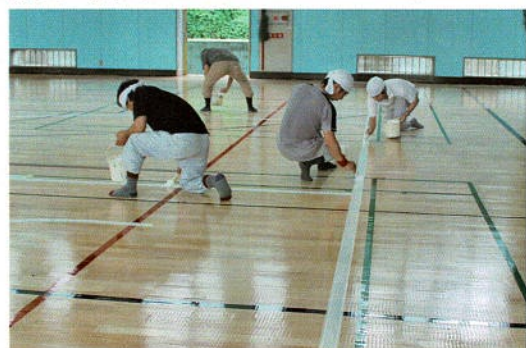
油性塗料でライン引き

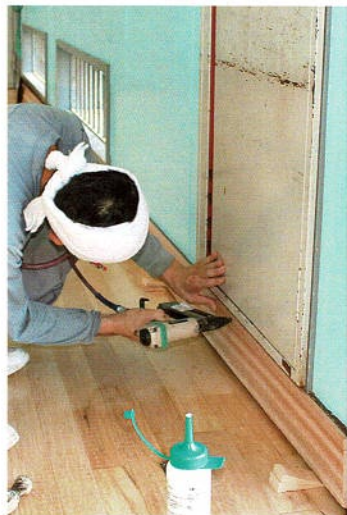
裾板の補修

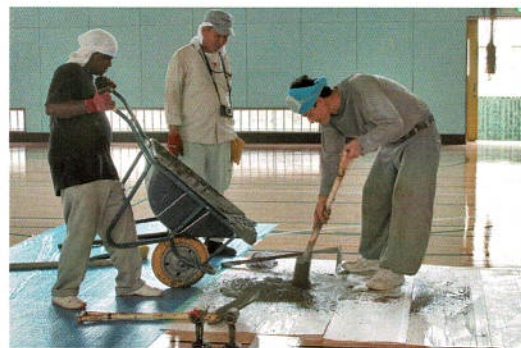
基礎部へ生コン注入
